L'atelier chaudronnerie de la DCAN*

Les papous

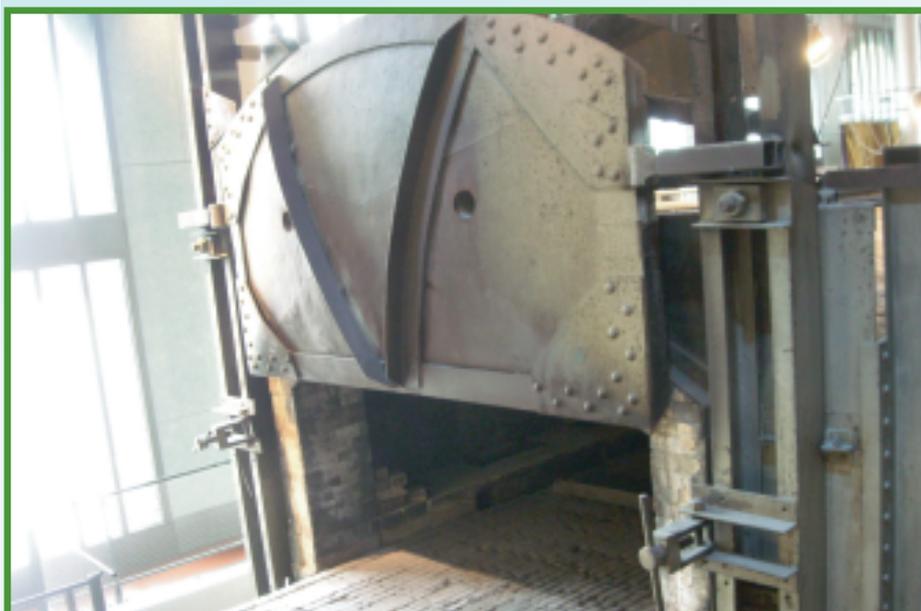
En photo : le four Jaubé, rescapé de l'atelier.

Certaines pièces confectionnées par l'atelier chaudronnerie devaient parfois subir un traitement thermique pour faire disparaître les tensions dues aux soudures. Pour se faire, la sole (table) du four que l'on peut voir aujourd'hui aux Capucins (photo) était translaturée sur des rails et les éléments lourds déposés à l'aide du pont-roulant.
